ORDENANZA Nº 329 /2025

Ref.: Análisis Técnico Económico de estado de vehículos año 2025.

De acuerdo a lo solicitado oportunamente por Uds., adjunto el análisis técnico económico, evaluación y resumen realizados para factibilidad de uso de los vehículos, según listado brindado por Uds.

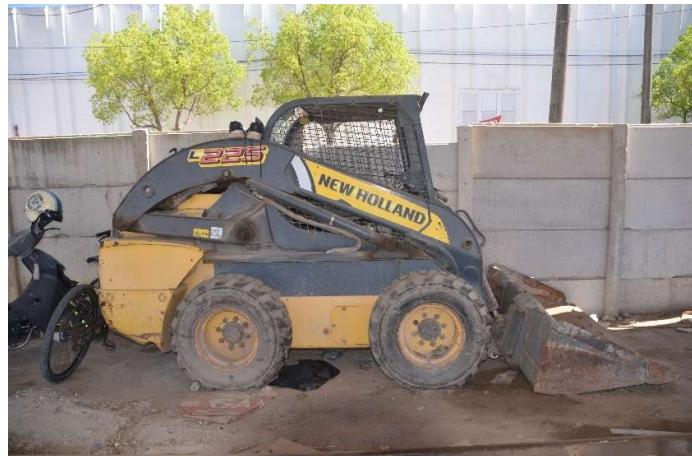
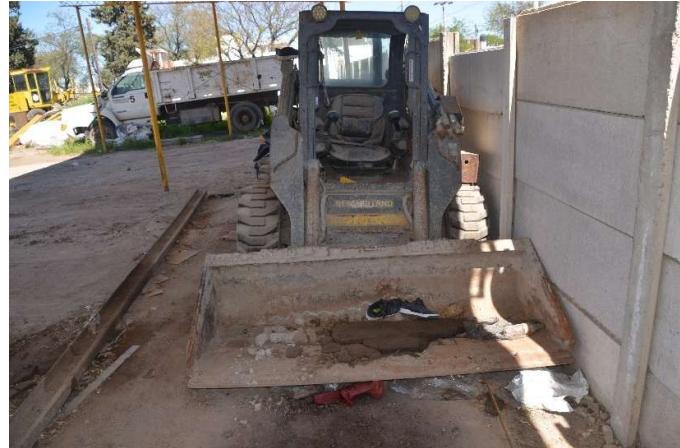
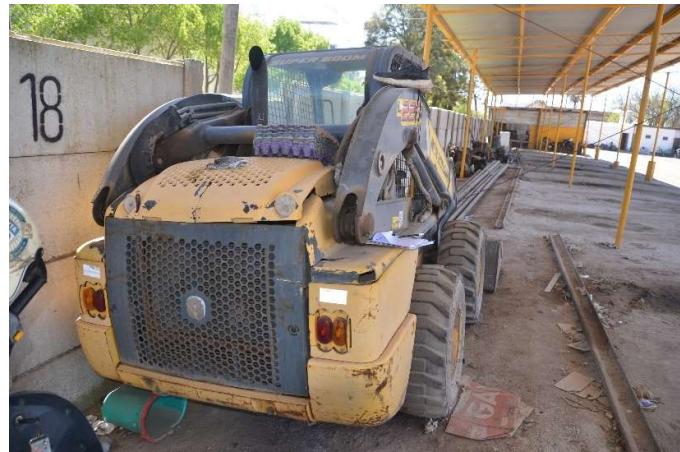
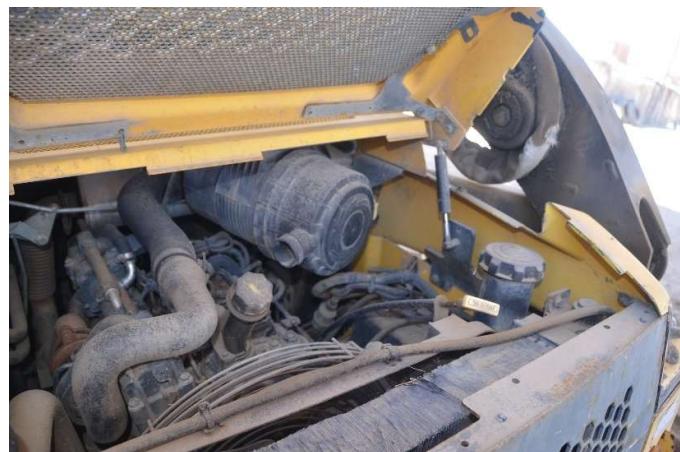
1- Pala Cargadora tipo Bobcat, marca NEW HOLLAND, L225, CTX73, AÑO 2014.

La máquina se encuentra en el patio del corralón municipal, correctamente protegida bajo techo. Pudo comprobarse que el estado general es malo, con signos de haber trabajado en tareas pesadas. En el relevamiento pudo verificarse que:

MOTOR: Exeriormente se observa completo, no obstante, no pude lograr la puesta en marcha por falta de batería eléctrica.

RUEDAS/ LLANTAS: En condiciones. Neumáticos con un importante grado de desgaste.

INTERIOR: Se verificó que posee un alto grado de deterioro por uso, especialmente en el habitáculo y mandos operativos e hidráulicos.

ELECTRICIDAD / ELECTRONICA: El supervisor del corralón ha mencionado que este equipo adolece de problemas electrónicos, los que no pude verificar, que impiden su puesta en marcha y operación, no encontrando repuestos o servicio calificado para repararlo.

RESUMEN: En las condiciones en que se encuentra esta máquina considero que existe la posibilidad de restaurarlo, en caso de conseguir los repuestos necesarios, lo que es muy complicado por la falta de elementos ofrecidos en el mercado. Por otro lado, debe tenerse en cuenta que sólo la fábrica New Holland a través de su servicio oficial puede tener la información e instructivos necesarios para su reparación, lo que posiblemente hagan inviable económicamente su puesta en servicio.

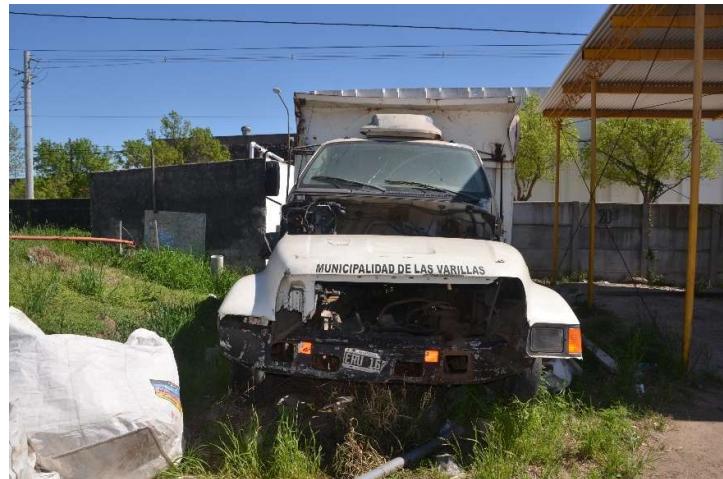
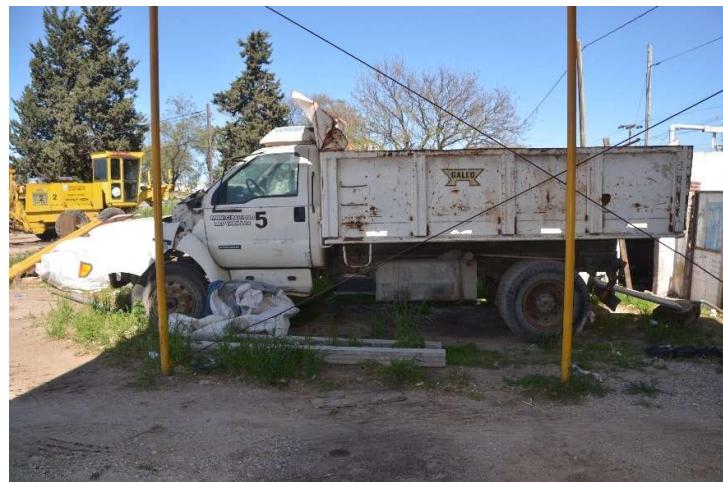
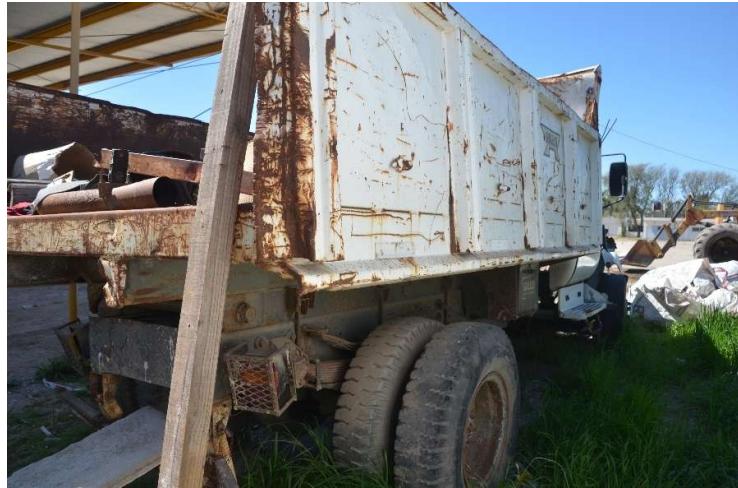
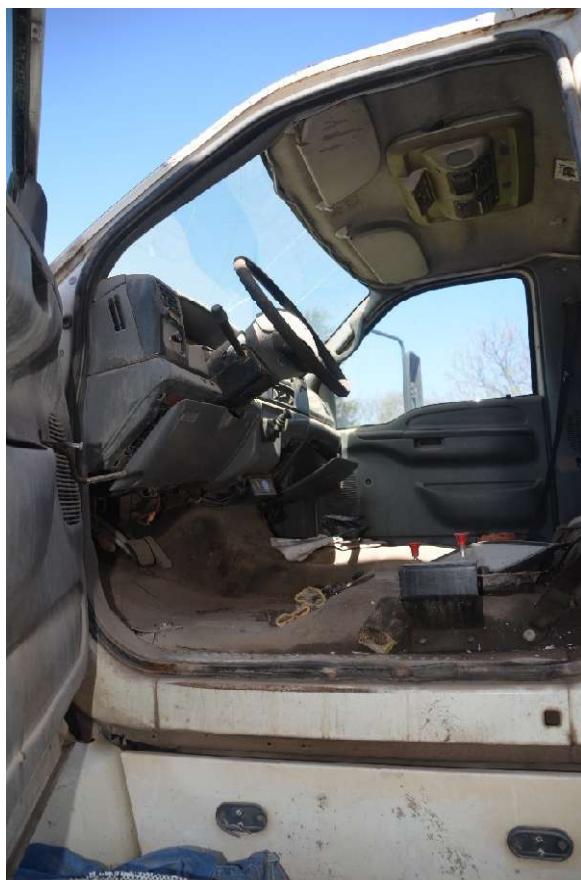
2- Camión marca FORD Modelo F-14000, Dominio ERU-164, año 2005

El vehículo se encuentra en el patio del corralón municipal a la intemperie. Pudo comprobarse que el estado general es malo y con importantes faltantes, según se detalla más abajo:

MOTOR: Se observa que no está colocado. Menciona el Supervisor del Corralón municipal que se encuentra en taller de rectificado de motores, en reparación, quien lo devolvería con el cigüeñal, bielas y pistones (semi armado). No se cuenta con el cárter motor.

BASTIDOR: El chasis o bastidor se ha observado en muy malas condiciones, siendo afectado, con signos de un trabajo pesado durante muchos años. Es muy posible que sea necesaria una reparación integral.

CAJA VOLCADORA: Deteriorada. Al ser una construcción soldada es factible su reparación, debiendo analizar económicamente si es viable hacerlo. Puede considerarse también que la caja pueda ser utilizada en otro camión.

EXTERIOR: La carrocería está profundamente dañada. Se considera inutilizada.

INTERIOR: Ha sido completamente desguazado. Se considera destruido.

RESUMEN: Se considera inutilizado, solo puede servir para recuperar algunas partes que de hecho tienen muy poco valor dado que es un modelo antiguo de 20 años en servicio pesado.

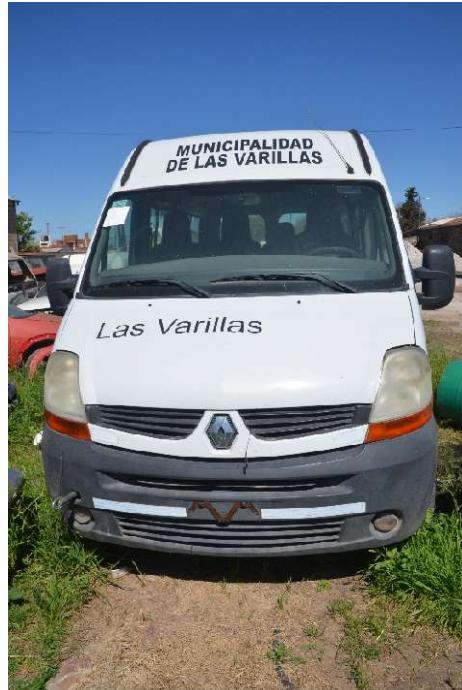
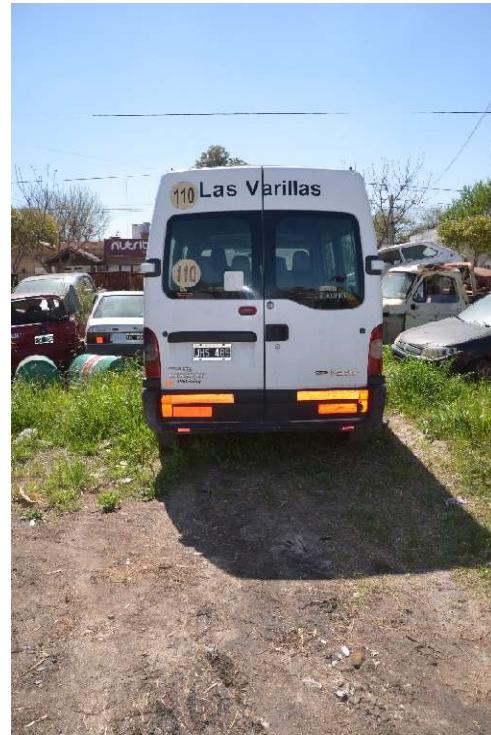
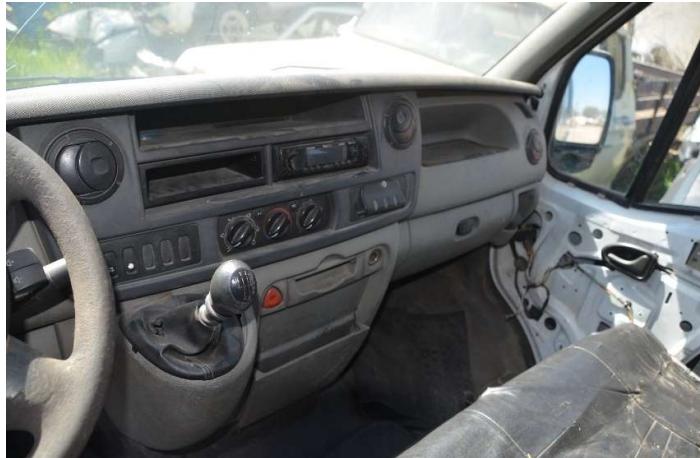
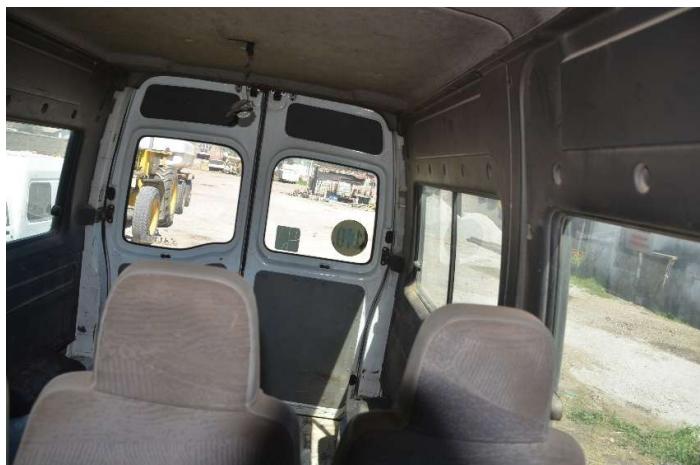
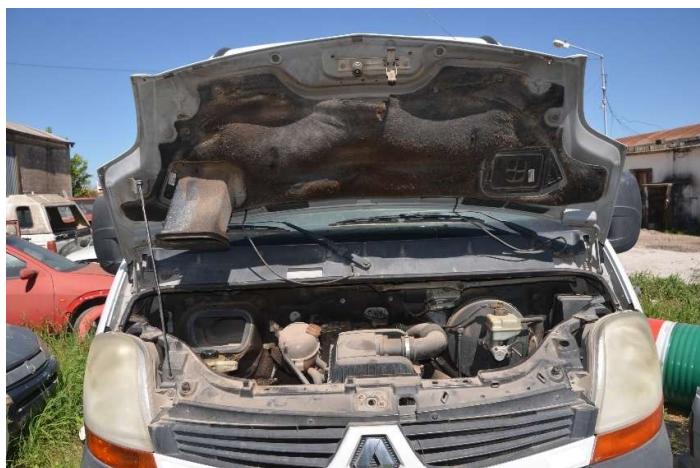
3- Furgón MARCA RENAULT modelo Master 1990 JHS-489.

El estado general es malo, no cumpliendo las condiciones mínimas de seguridad para ser utilizado en la vía pública. Especialmente en lo que refiere al interior y transporte de personas. Analizando cada parte se puede verificar que:

MOTOR: Exteriormente se observa completo, pero con algunos faltantes, y deterioros. No obstante, según declaraciones del encargado del corralón, el motor está fundido, pero con posibilidades de reparación o cambio por otro similar, además, ha tenido sucesivas reparaciones y funcionaba con serias falencias.

EXTERIOR: Puede verificarse que la carrocería posee un estado que considero deficiente e imposible de reparar, cito a modo de ejemplos algunas partes:

- Parte inferior de todo el vehículo corroído y con pedazos faltantes de chapa
- Portón trasero no funciona correctamente, al igual que la puerta del conductor.

INTERIOR: Se verificó que poseen un alto grado de deterioro, a saber:

- El interior del furgón está adaptado para llevar elementos grandes.
- Tablero y torpedo en malas condiciones.
- Asientos conductor, acompañante, y los de transporte de personal en mal estado.
- Caja con faltantes de revestimiento e instalación eléctrica e iluminación precaria.

RESUMEN: Si bien exteriormente se lo observa en condiciones, considero que es inviable económicamente la posibilidad de restaurarlo para quedar utilizable y en condiciones normales de uso. Por otro lado, es altamente riesgoso usar este utilitario en la vía pública, ya sea por los transportados como los terceros. Sugiero que no se ponga a la venta o remate sino gestionar la baja registral y reutilizar la chatarra remanente.

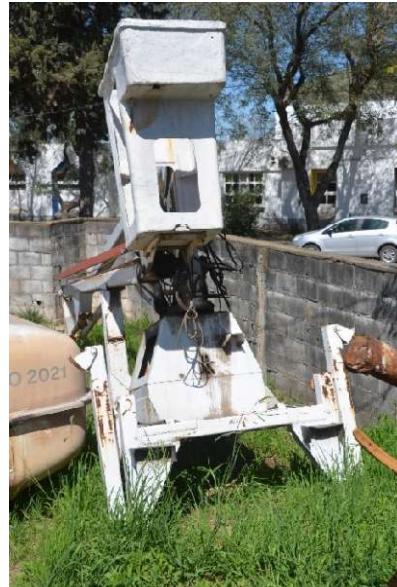
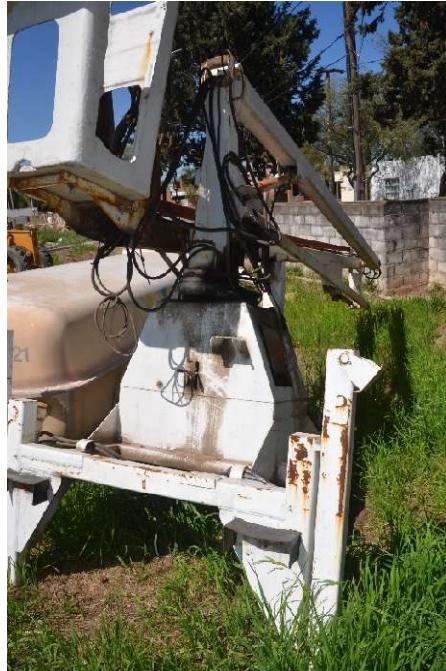
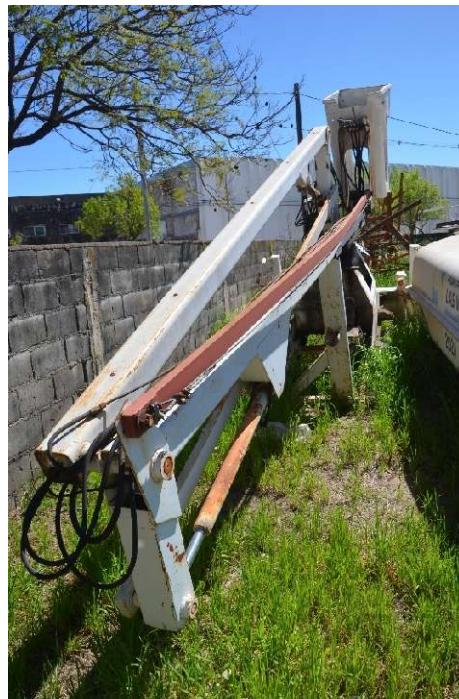
4- Equipo HIDROELEVADOR PERSONAS HIDRAULICO solo.

Este equipo ha sido utilizado durante muchos años colocado sobre un camión mediano Grosspal.

Presenta signos de deterioro importante y que la utilización como no sea posible dada la inestabilidad del sistema de paralelogramo que posee, observándose que le han agregado barras de refuerzo, seguramente debido a la fragilidad que posee dado el uso que tuvo.

Debo recordar que este equipo sirve para elevar una persona hasta 10 metros de altura. En el estado que se encuentra considero altamente riesgosa su utilización.

RESUMEN: Este equipo no debería ser reutilizado por cuestiones de seguridad personal. Sugiero el desguace del mismo y la venta de los elementos hidráulicos y partes metálicas por peso.

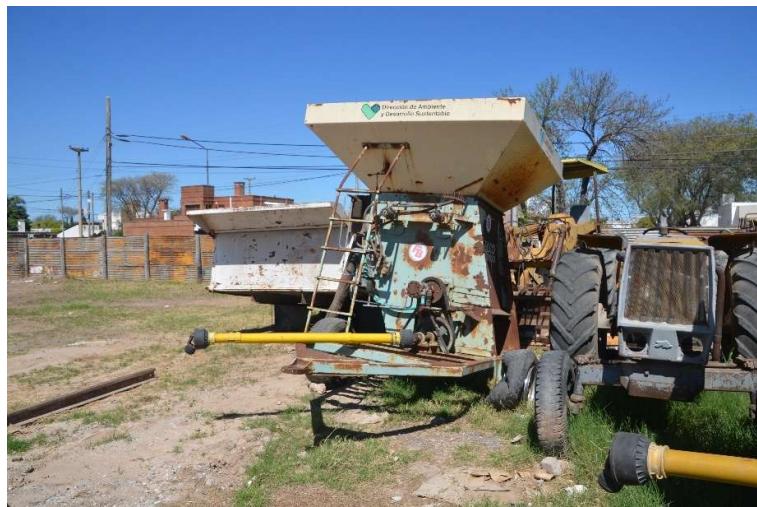
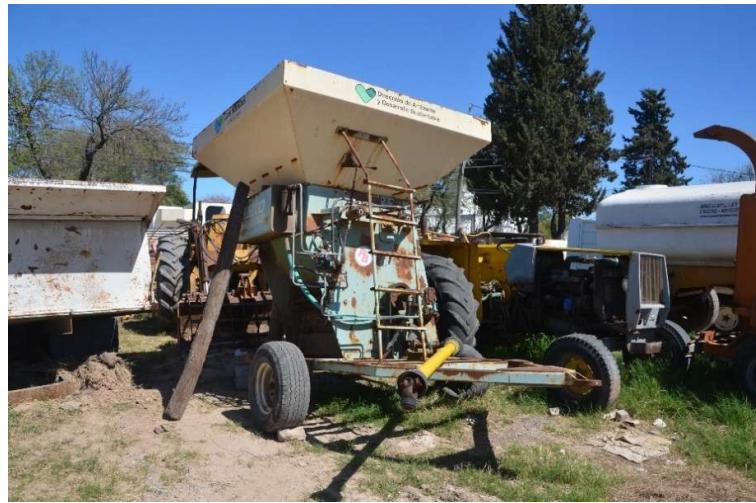
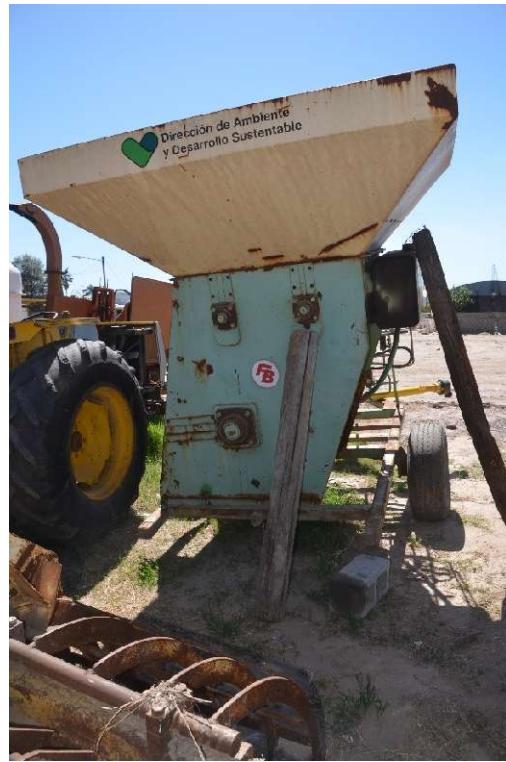
5- Moledora de plásticos FALCO modelo TRSU 8000.

Como se puede apreciar en las fotografías de abajo, esta máquina posee la posibilidad de ser adosada a un tractor a través de una lanza y utilizar la toma de fuerza para su movimiento y operación.

No se han observado faltantes. No se ha podido verificar el funcionamiento, pero estimo puede estar operativo.

Las ruedas y neumáticos están deterioradas por el uso, es necesario reemplazar los mismos.

RESUMEN: Esta máquina puede ser reutilizada luego de una reparación mayor y luego de un análisis de factibilidad económica, o con la posibilidad de realización pues puede haber interesados en la compra.

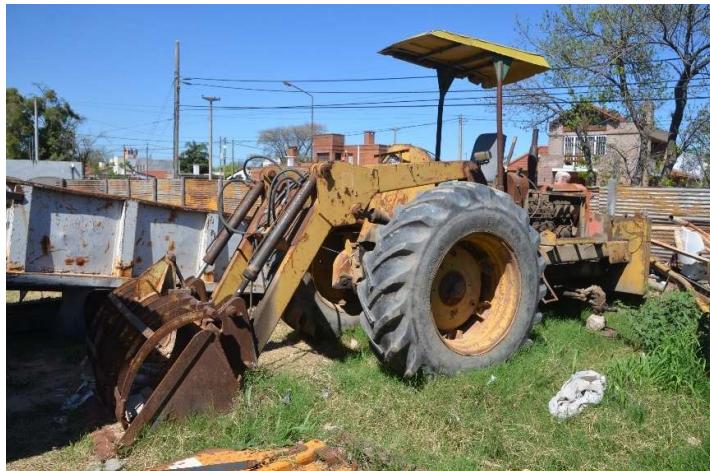
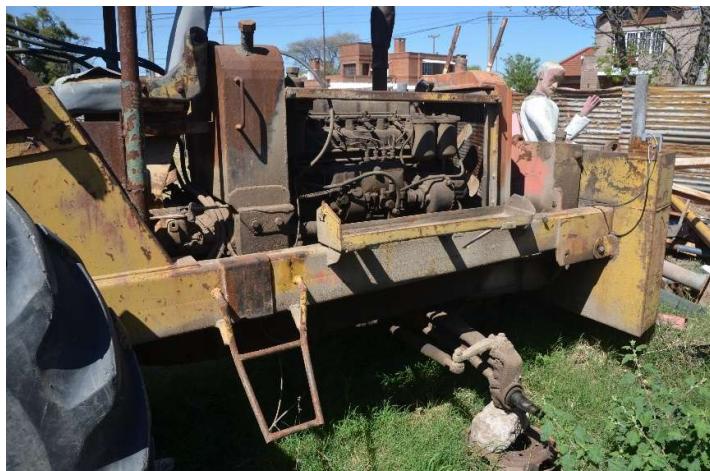
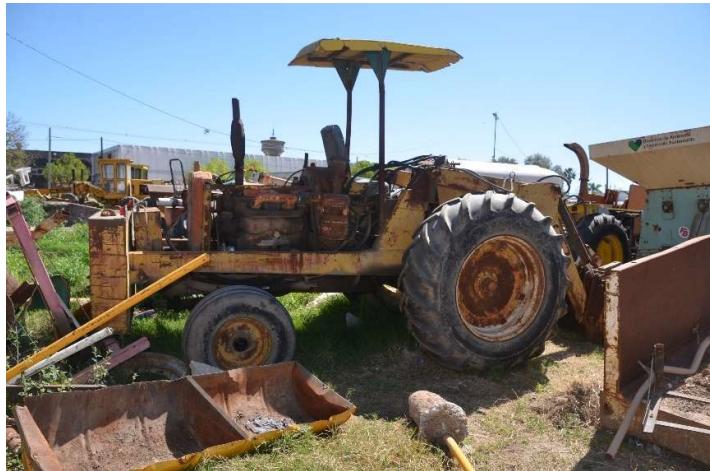
6- Equipo tractor con Pala Frontal con Mordazas .

Se trata de una tractor marca FIAT con el aditamento en su parte trasera de una pala cargadora con una pinza que contiene generalmente vegetales o cargas voluminosas.

TRACTOR: Es una máquina que prácticamente esta inutilizada dado el tiempo que ha estado en servicio y el grado de desgaste observado, estimo que está en condiciones de darlo de baja por inoperativo.

EQUIPO HIDRAULICO: Es posible que sea viable una reparación mayor en la medida que sea económicamente conveniente, pero luego de la misma puede ser utilizado en otra unidad motriz.

MECANISMO DE PALA Y PINZA: Al igual que el equipo hidráulico, este conjunto podría ser reutilizado en otra planta motriz.

El equipo observado posee un alto grado de desgaste por el uso intensivo, tanto en el tractor como en la pala cargadora.

Si bien se observa sin faltantes, el deterioro de los componentes hace posiblemente antieconómica la reparación.

Posiblemente puedan rescatarse elementos como por ejemplo la pala con su pinza.

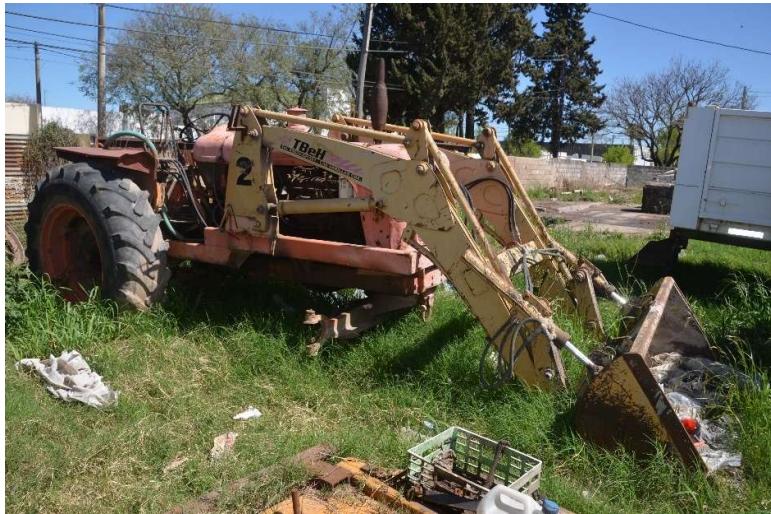
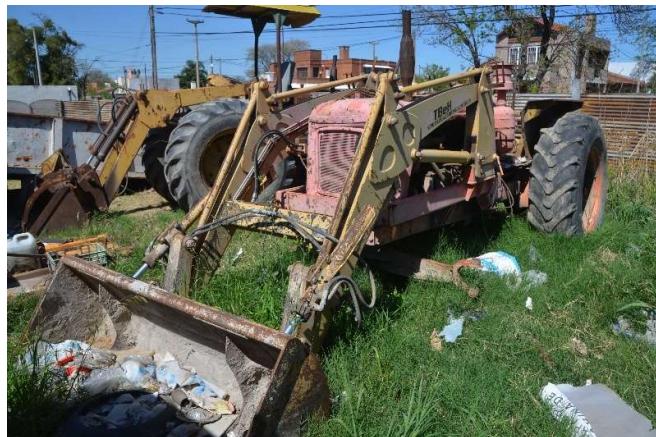
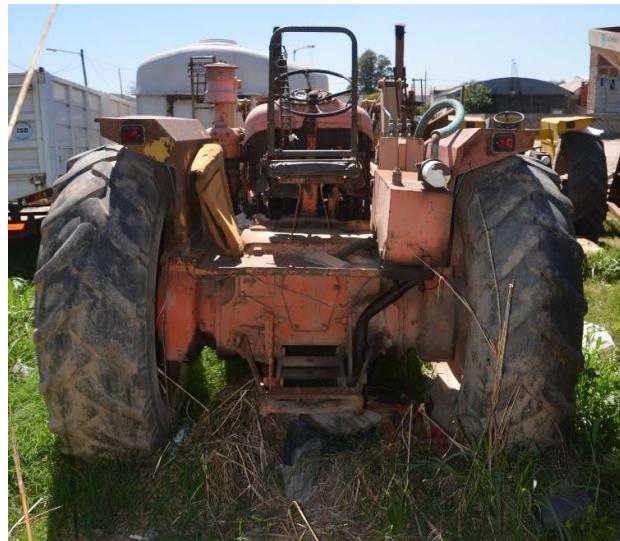
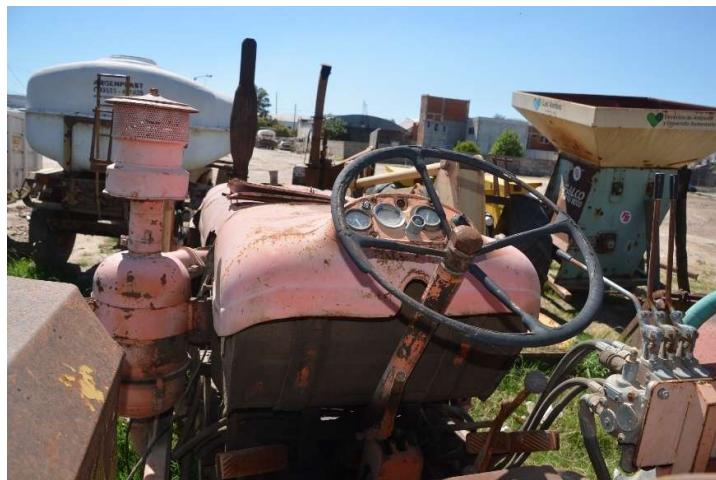
7- Equipo tractor con Pala Frontal TBH

El equipo considerado consta de una tractor marca FIAT con el aditamento de una pala frontal convencional marca TBeH.

Luego de un análisis puedo mencionar que prácticamente está en las mismas condiciones que el ítem **6-**, analizado anteriormente, cabiendo los mismos razonamientos ya expuestos.

RESUMEN: Considero que es antieconómica la reparación del tractor, no solo por el estado actual sino por la antigüedad del mismo, ya que se trata de modelos que hace muchos años que no tienen respaldo, especialmente de repuestos.

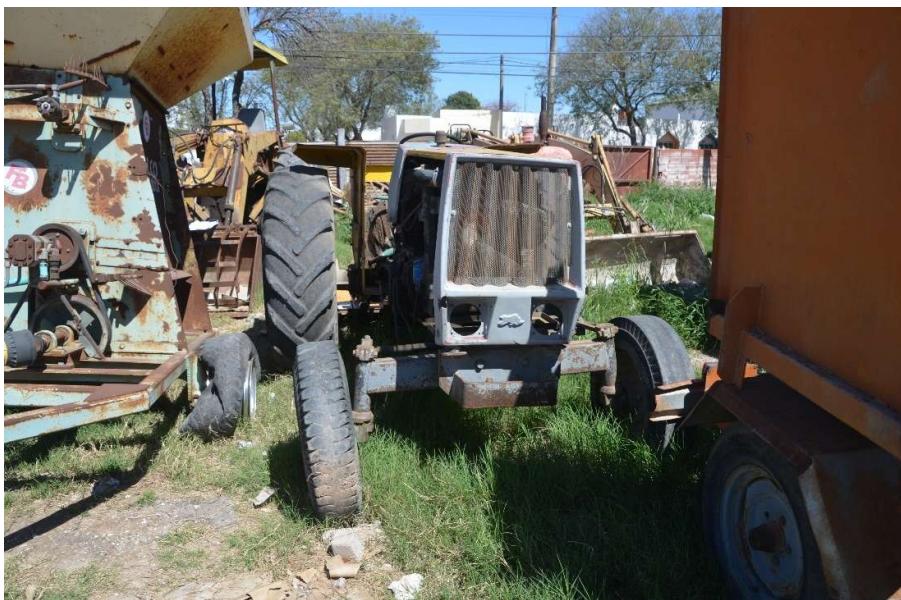
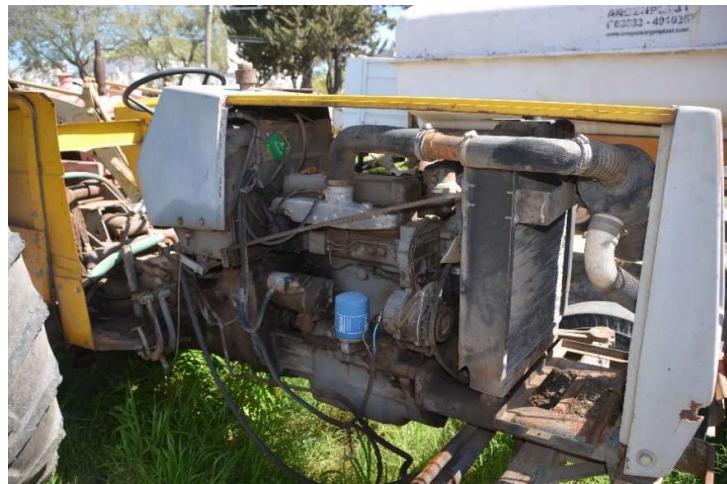
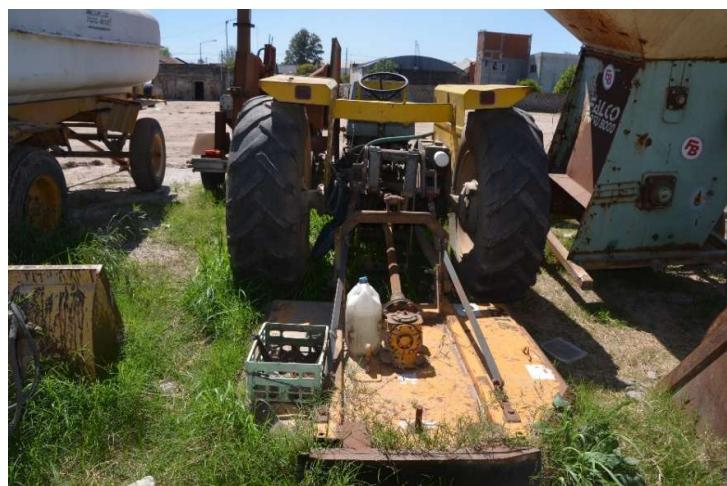
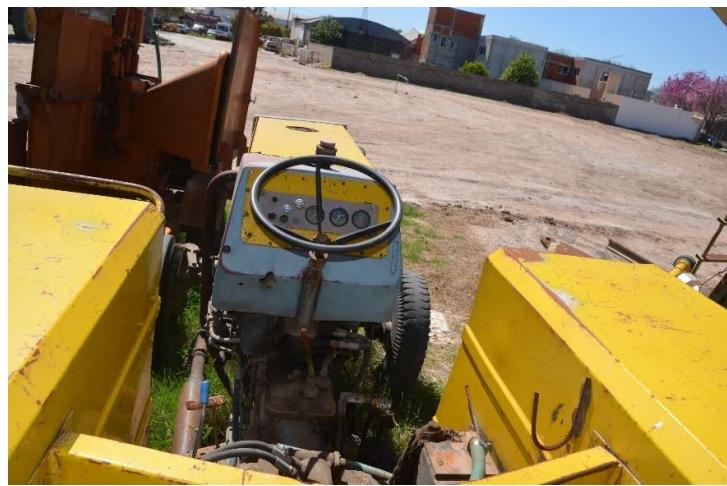
8- Tractor marca ZANELLO modelo UP10 (Sin desmalezadora).

En el relevamiento se observó que se trata de una tractor marca ZANELLO modelo UP 10, el cual ha dejado de fabricarse hace más de 40 años, lógicamente que ya no cuenta con los repuestos necesarios para su normal funcionamiento.

RESUMEN: Si bien considero antieconómica la reparación de este tractor, creo que puede resultar interesante a algún oferente para realizar tareas livianas, por ejemplo, en los campos, con algún accesorio para tareas livianas.

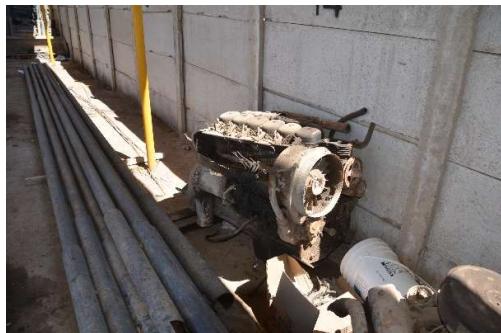
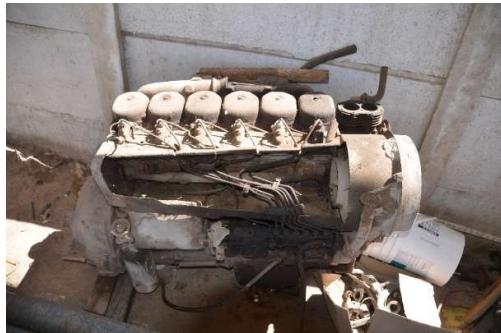
9- Motor marca DEUTZ, solo: BF6L913 - SL700476 – 2650

Este es un conjunto de motores que están depositados en el corralón, bajo techo, y que no tienen un destino determinado, estimándose que no tienen reparación y que solo pueden ser interesantes para algún oferente que necesita algún repuesto antiguo.

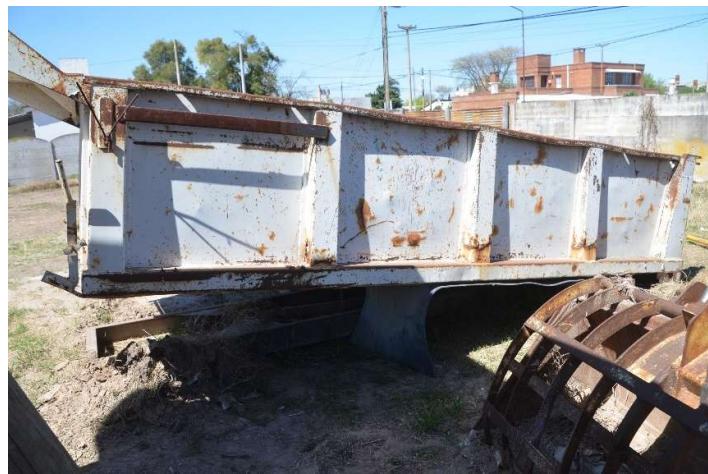
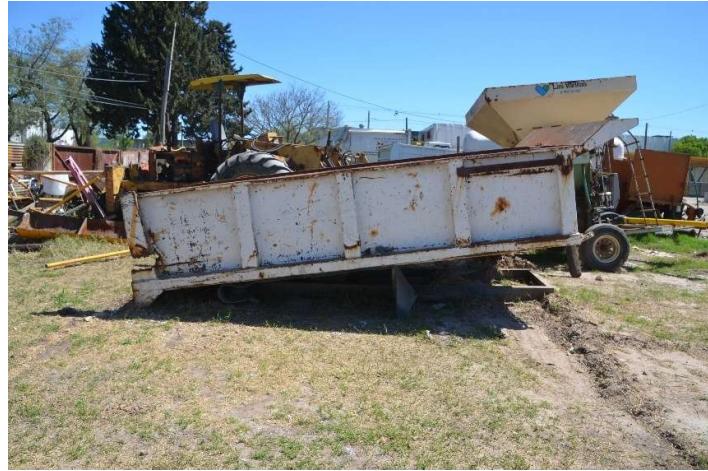
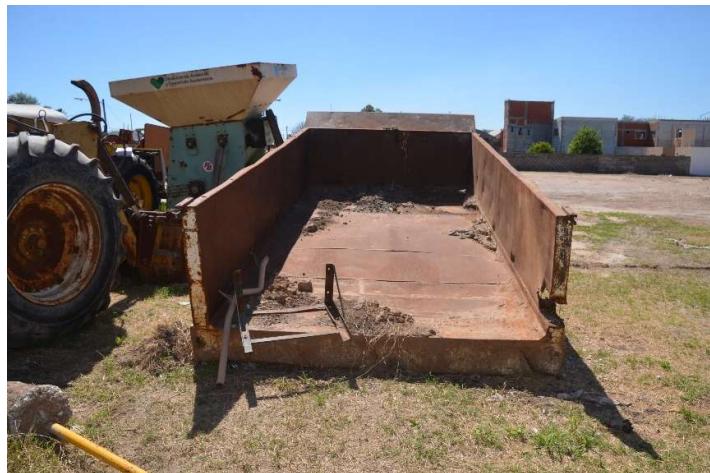
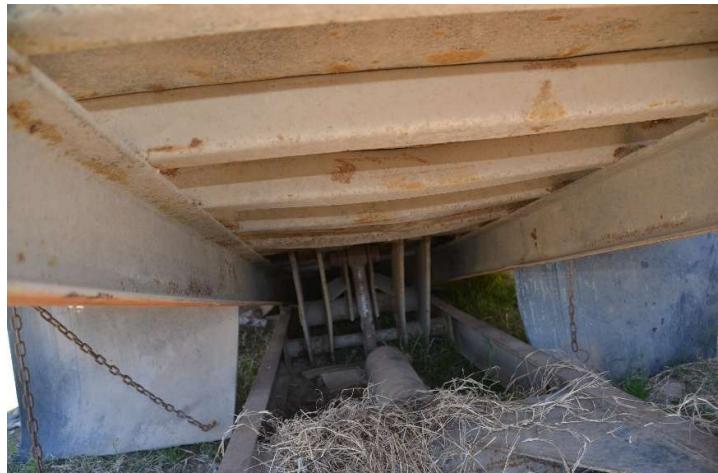
14-Caja Volcadora sola.

El conjunto se ha observado inepto para trabajo. Se ha observado que el equipo posee el cilindro principal de elevación con el vástago doblado, además de un deterioro general debido a un uso intensivo, con faltante de compuerta trasera.

RESUMEN: Si bien considero antieconómica la reparación de esta caja volcadora, creo que puede resultar interesante a algún oferente para realizar tareas livianas o de menor importancia, por ejemplo, en los campos, con tareas que requieran menor importancia.

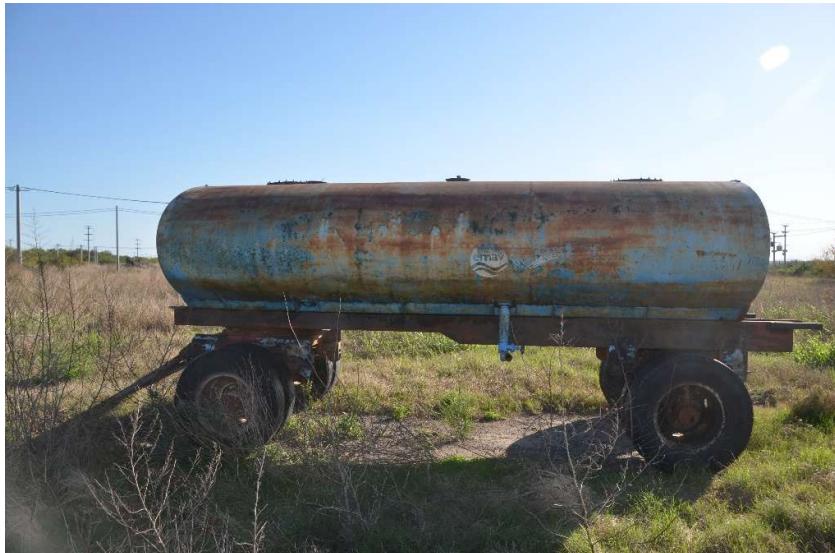
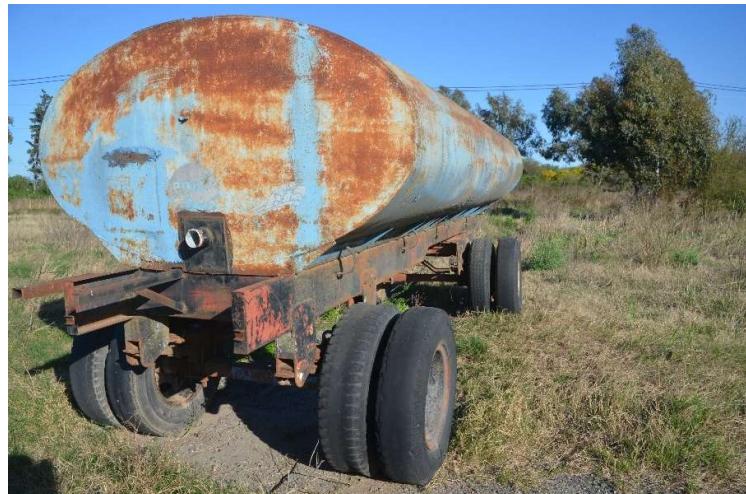
15-Acoplado tanque de agua de EMAV

Este conjunto se encuentra en el parque Industrial de Las Varillas, a la intemperie.

Pudo relevarse que el equipo no está actualmente operativo, y en condiciones de deterioro importante.

Es posible, luego de una importante reparación que pueda ser puesto nuevamente en servicio, si las condiciones económicas así lo hagan conveniente.

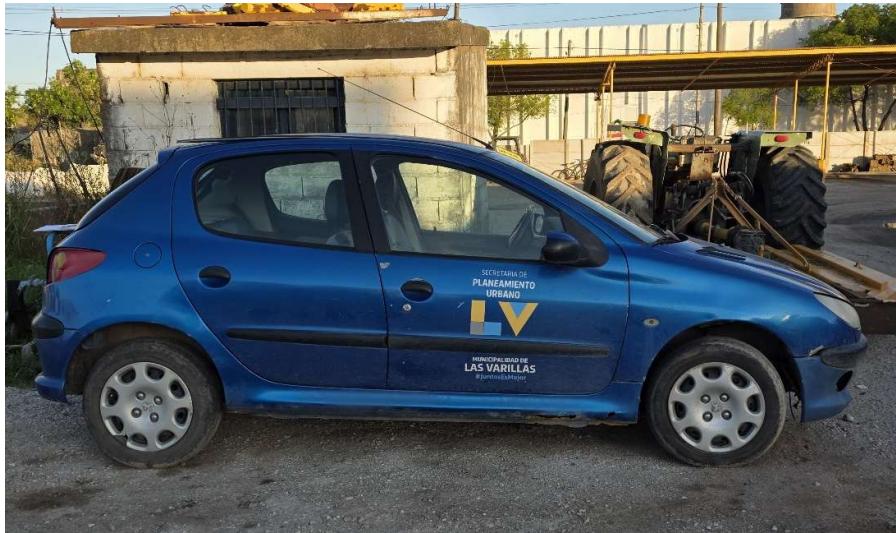
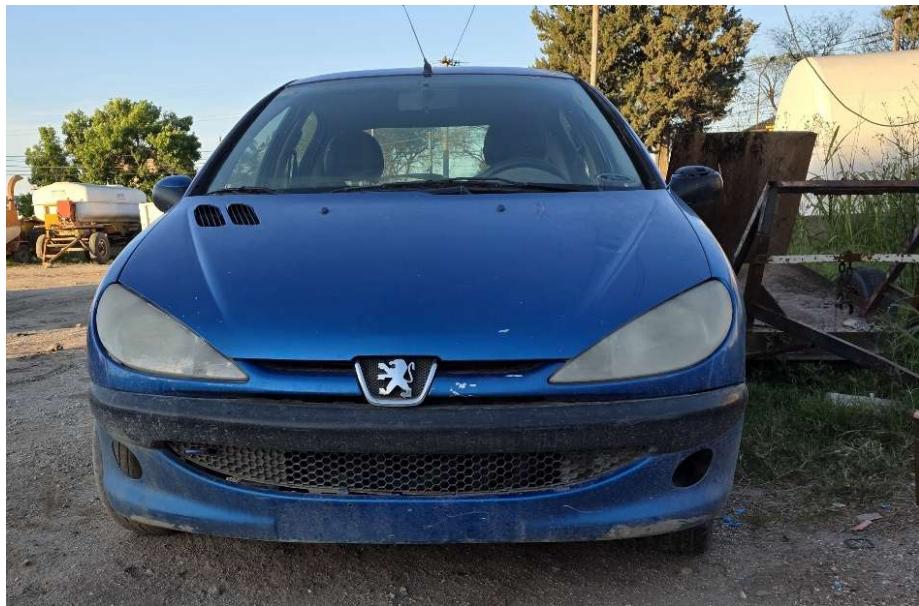
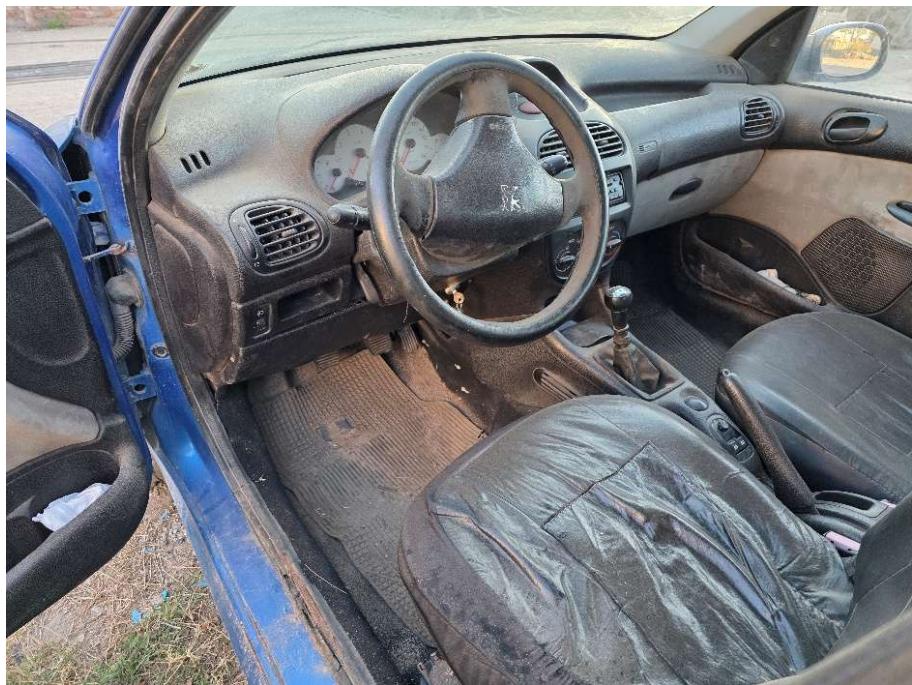
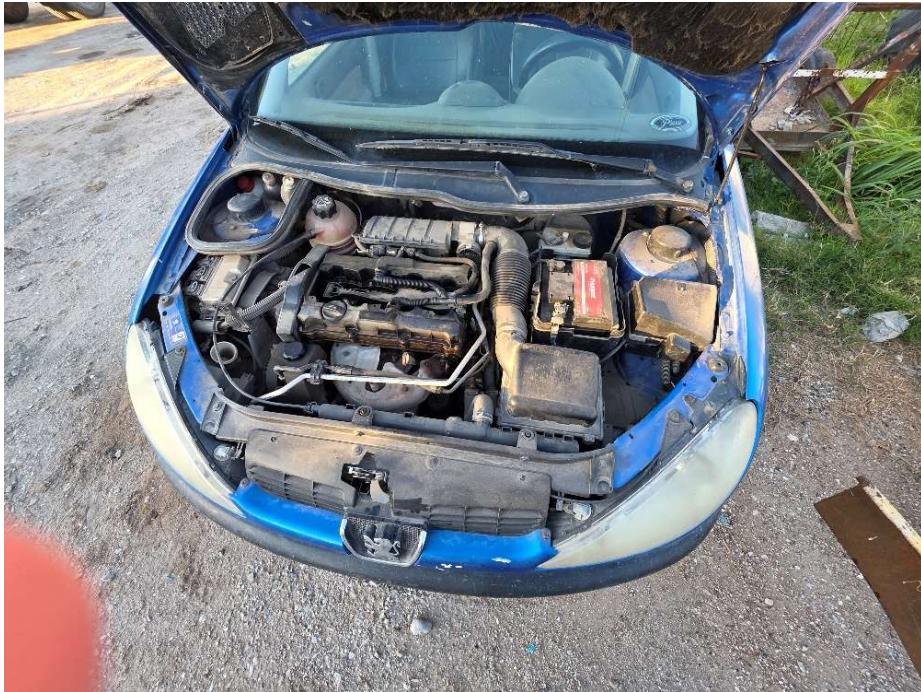
**16-Automóvil marca PEUGEOT modelo 206 XR Premium 5 puertas,
dominio EOY-154**

El estado general es malo, debido fundamentalmente al uso diario intensivo y

MOTOR: Exteriormente se observa completo, pero con algunos faltantes, y deterioros. No obstante, según declaraciones del encargado del corralón, el motor está operativo. Las operaciones de reparación y mantenimiento son frecuentes, haciendo antieconómico el uso normal.

EXTERIOR: Puede verificarse que la carrocería posee un estado que considero deficiente, cito a modo de ejemplos algunas partes:

- Parte inferior de todo el vehículo corroído.
- Puerta delantera izquierda. Necesita una reparación mayor. No cierra correctamente y está fuera de escuadra.

INTERIOR: Se verificó que posee un alto grado de deterioro, a saber:

- Tablero y torpedo completo, pero en malas condiciones.
- Asiento de conductor, acompañante y traseros en mal estado.
- Estado general malo, incluye baúl, cielorraso y piso, además tiene faltantes

RESUMEN: Si bien exteriormente se lo observa en condiciones, considero que es inviable económicamente la posibilidad de restaurarlo para quedar utilizable y en condiciones normales de uso.

Como base para una eventual venta o remate, teniendo en cuenta el modelo/año y estado actual considero prudente **un valor de \$ 1.500.000.-**
